2021 혁신성과 우수사례집

인천공항시설관리
Incheon Airport

“접지검출회로 및 원격감시 개발/적용”

- 접지검출회로 개발을 통한 시설물 원격감시확대 및 비용절감 -

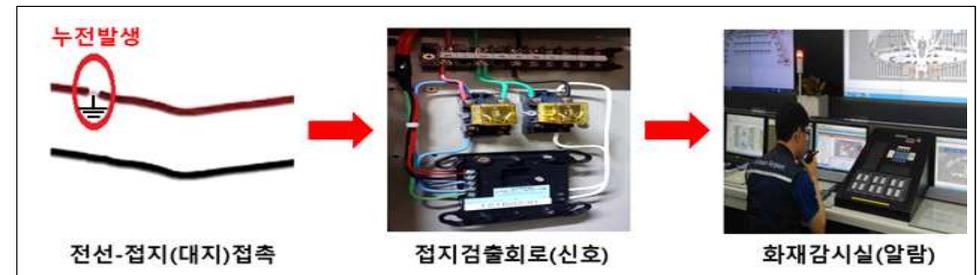
□ 개요 및 구성도

- 접지검출기능 : 전선(직류)에 접지(대지)가 닿아 누전되면 회로에 감시신호가 발생하고 재감시실에 알람이 발생 → 현장출동 및 보수

- 위 자료의 수량에 따르면, 공급반은 기존 35대, 신설 40대 관리예정으로 큰 비중을 차지하고 있으며 접지검출기능이 없어 현재 필요한 상황임
- 위 자료의 가격에 따르면, 접지검출기능을 갖춘 수신반, 중계반 등으로 교체하는 것은 경제적으로 비효율적이기 때문에 저렴하고 간단한 접지검출회로를 직접 만들고 공급반에 적용하고자 함

1차 과정 - 접지검출회로(신호)	2차 과정 - 화재감시실(알람)
Plan(계획)	<ul style="list-style-type: none"> 전자서적, 인터넷 커뮤니티 활용한 메커니즘 원리 습득 및 회로 직접 제작 및 테스트 	<ul style="list-style-type: none"> 현장에서만 검출되는 상황이기 때문에 화재 감시실에도 알람을 주고자 함
Do(실행)	<ul style="list-style-type: none"> 메커니즘 기반 보드에 릴레이 2개, 저항 2개 회로 만들고 테스트 전선 접지(대지) 접촉 후 감시 신호 확인 	<ul style="list-style-type: none"> 접지검출회로에 중계기(통신기기)를 추가하고 화재감시실에 알람 확인
Check(확인)	<ul style="list-style-type: none"> 시험으로 검출됨을 확인했으나 공급반에 적용하여 테스트가 필요 1번 검출 후 감시신호가 차단되지 않은 문제점 발견하여 조치 필요 	<ul style="list-style-type: none"> 샘플 1개소 9개월간 결과 <ul style="list-style-type: none"> - 총 203건 중 200건(테스트), 3건(실제상황) 99% 검출 - 알람 확인 후 즉시 현장 대응 가능 샘플 2개소 시험 완료하였으며 다른 구역 설치 필요
Act(개선)	<ul style="list-style-type: none"> 공급반 회로 적용 후 2개월간 수동테스트 진행 통해 정상동작 확인 1번 검출 후 감시 신호 차단되지 않은 문제점 해결하기 위해 구간별 측정 후 릴레이 특성과 매뉴얼 참고하여 여러 번 테스트 시행 차단되는 전압에 도달하지 못해 감시 신호가 차단되지 않음 확인 후 회로에 리셋 스위치 만들어 누를 때마다 차단되도록 해결 	<ul style="list-style-type: none"> 샘플 5개소 이상 설치 후 500건 이상 테스트 하고 실제 검출횟수, 이상 여부 등 관찰 예정

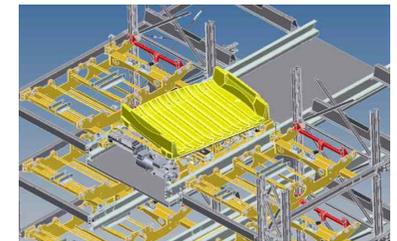
- 트랜스퍼 스테이션에 위치한 Tray를 Shuttle의 텔레스코핑을 통하여 Tray 수취하는 공정에서 EBS Shuttle에서 Tray가 가이드 브라켓에 걸려 제대로 수취 되지 않아 장애 및 낙실 수하물 발생

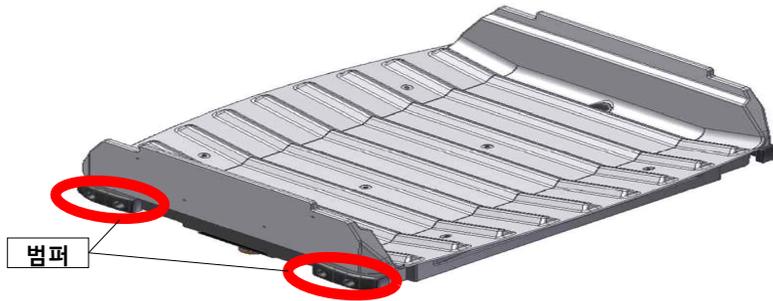
- T1 Tray의 노후화로 인하여 범퍼 부의 헐거워짐에 따라 Tray의 범퍼가 Shuttle의 가이드 브라켓에 간섭되어 안착이 되지 않는 현상 발생

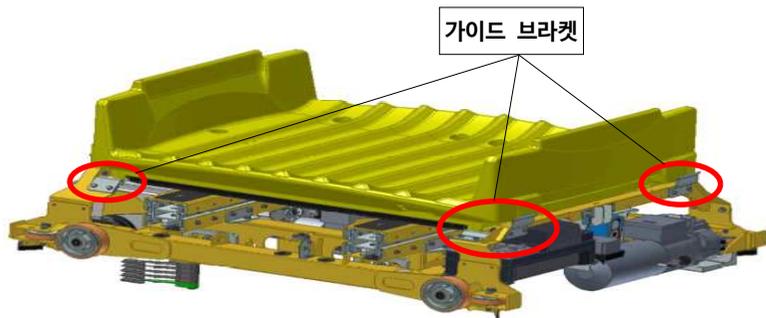
- 기존에 Tray가 가이드 브라켓을 통해 Shuttle에 안착하지만 가이드 롤러를 추가 설치하여 Tray가 롤러를 통해 미끄러져 정상 포지션에 위치할 수 있는 방안 도출

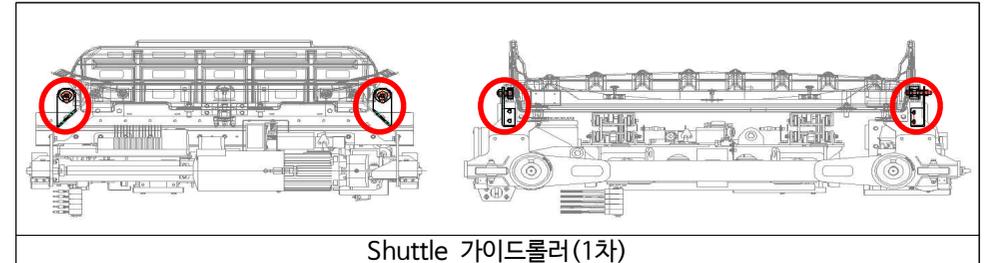
* 설치 개소 : EBS Shuttle 1개소 SAMPLE 설치 ('21.01.10~'21.01.13)

- o T1/ T2 Tray 공용으로 가이드 할 수 있는 가이드롤러 제작 및 설치
- o Tray 범퍼 outline의 옆면을 통해 가이드

수하물 이송량 ('21.01.11~02.10)	Fault 수량 (Tray not in position)	Fault 발생률	Fault 발생 목표치	모니터링 결과
20,432 건	89 건	0.44 %	0.3 % 미만	Fail

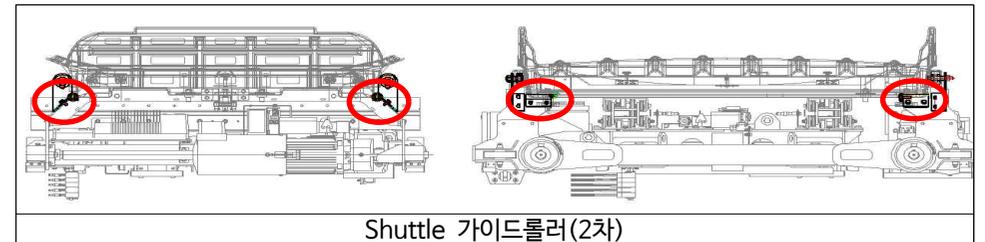
* 설치 개소 : EBS Shuttle 1개소 SAMPLE 설치 ('21.02.16)

- o T1/ T2 Tray 공용으로 가이드 할 수 있는 가이드롤러 제작 및 설치
- o 1차 가이드롤러 외 Shuttle 하부(Skid plate)의 옆면 가이드하는 롤러 추가 설치

수하물 이송량 ('21.02.13~03.12)	Fault 수량	Fault 발생률	Fault 발생 목표치	모니터링 결과
20,732건	32 건	0.15 %	0.3 % 미만	Pass

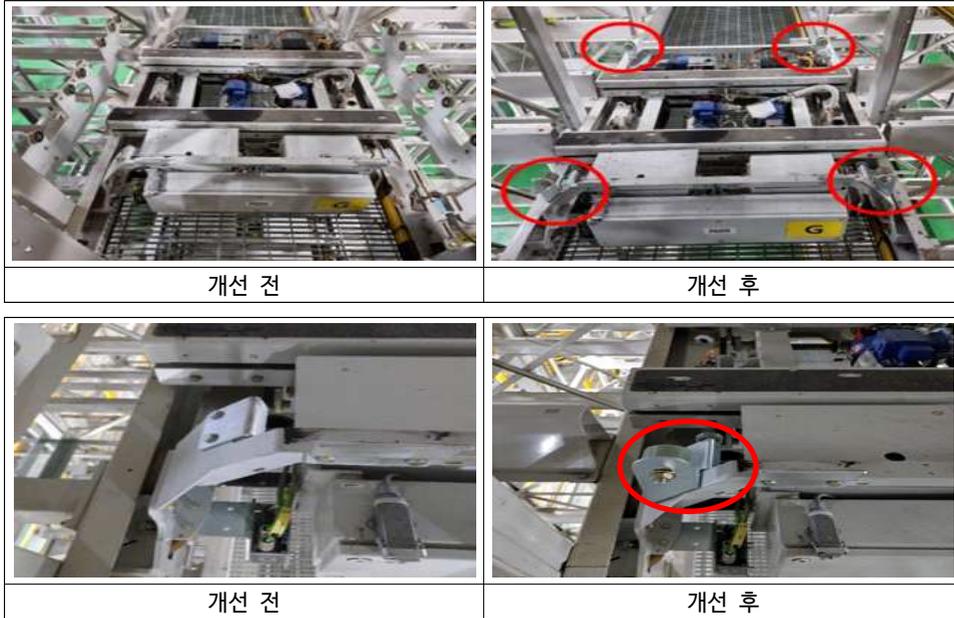
* 설치 개소 : 3단계 EBS Shuttle 32개소 설치 완료('21.04.15~'21.05.24)

- 가이드롤러 2차 개선 효과를 확인함에 따라 외주 제작을 통해 3단계 EBS Shuttle (32 개소) 전체 확대 적용

- Test 일자 : 1차(7/19), 2차(7/21), 3차(7/23)
- Test 수량 : 차수별 1,600개(동/서 각 800개), 총 4,800개 Tray 투입
- Test 결과 : Tray 4,800개 진행 결과 Fault 11건 발생

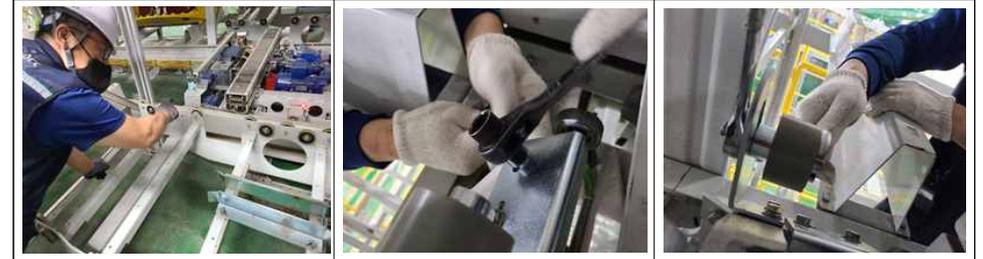
- 가이드 롤러 설치 후 1개월간 Fault 발생 빈도가 높은 개소를 파악하여 점검 및 가이드 롤러 간격 조정 작업 ('21.07.03)

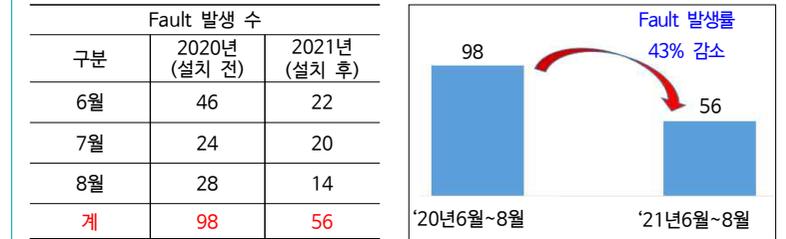
- Shuttle 가이드 롤러 설치 후 개선 효과 분석

- 설치 전,후 동년 동월과 비교 분석 결과 : Fault 발생률 43% 감소

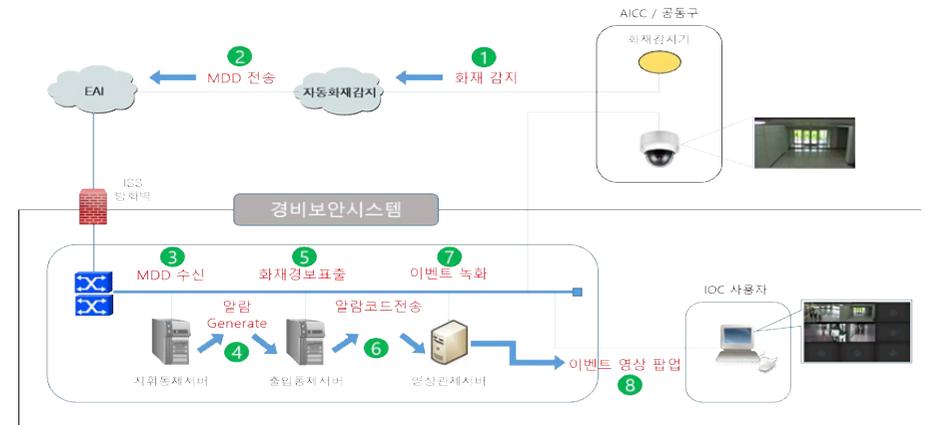
□ 시스템 구성 방안

- CCTV 시스템과 화재경보(FAS) 연동하여 화재현장 영상 자동 표출
- 화재경보 발생 시, 영상관리시스템(VMS)과 연계하여 운영자에게 실시간 영상을 표출해줌으로써 화재 발생 지역에 대한 위치 및 상황 파악에 즉시 대처할 수 있도록 구축하고자 함

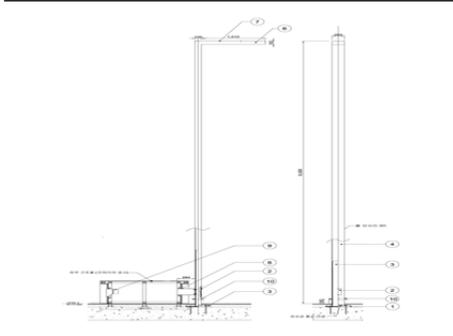
FC-6A LIGHTING FIXTURE

- 업체 : ALTO
- 소비 전력 : LED 89W / SMPS : 150W 0.7A
- 설치 위치 : LEVEL5(Land Side) 출국장 공용홀 52EA

- FC-6A(동 헤드 조명) 조명기구 개선
 - LED 모듈 고정방식 변경 및 별도 개별 모듈원칙으로 변경
 - 자재 수급이 가능한 국내 제품 사용
 - SMPS 설치 위치조정

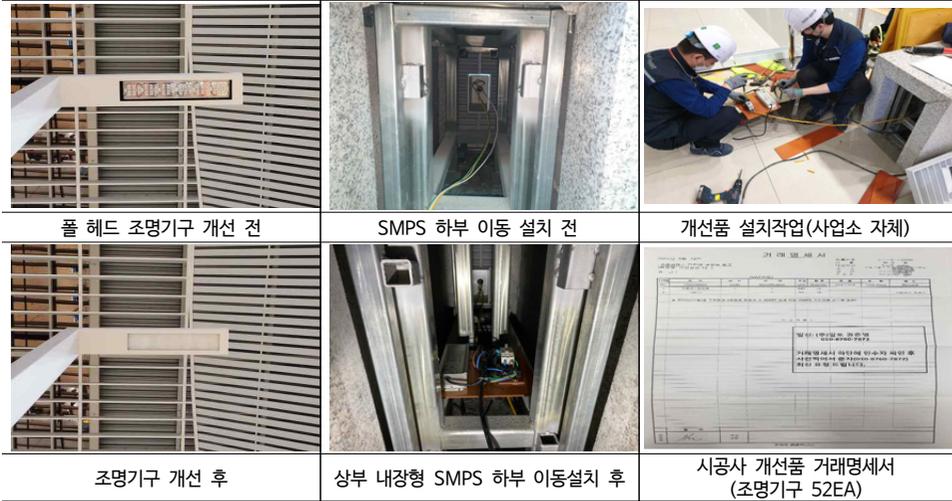
○ 개선실행

- 1) 제2여객터미널 지상3층 출국장 플 헤드 조명기구 개선작업
 - 작업기간 3개월 총 5회분 조명기구 52EA LED 모듈(국내산) 교체, 유리 덮개 커버(아크릴 커버) 개선 및 국내품 LED 모듈 교체에 따른 그에 적합한 규격품 SMPS 별도 지급
- 2) 개선품 자체 납품 외 설치작업은 사업소 자체 실시
 - 조명기구 개선품 설치 및 상부 내장형 SMPS 하부 이동설치
- 3) 조명기구 전원선 기존 비닐시스절연전선(VCTF)에서 전기적, 물리적, 화학적 특성이 우수하며, 난연 특성이 우수한 저독성난연폴리올레핀시스 전력케이블(HFCO)로 교체

- 1) 조명기구 헤드 덮개 기존 OPEN 불가 유리 커버에서 아크릴커버 피스 고정 타입으로 변경
- 2) LED 모듈 국내 제품업체 선정, 자재 구매를 통한 자재 수급 기간 단축 및 비용 절감
- 3) 조명기구 상부 내장형 SMPS 위치를 하부로 이전, 재설치에 따른 업무의 효율성 극대화 및 안전사고를 미연에 방지

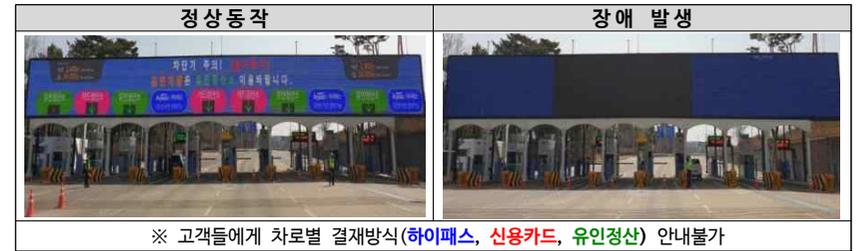
- 대형 안내전광판 제어기관련 장애 발생시 처리시간 과다 소요
 - 장애이력 : T1단지주출구 외 2건 발생 ('21.1~5)
 - 장애발생에 따른 피해 사항

- 문 제 점 : 제어기 장애 발생시 처리시간(약 1시간 이상 소요)
- 개선방향 : 신속한 장애 처리로 Out Of Service 최소화 필요

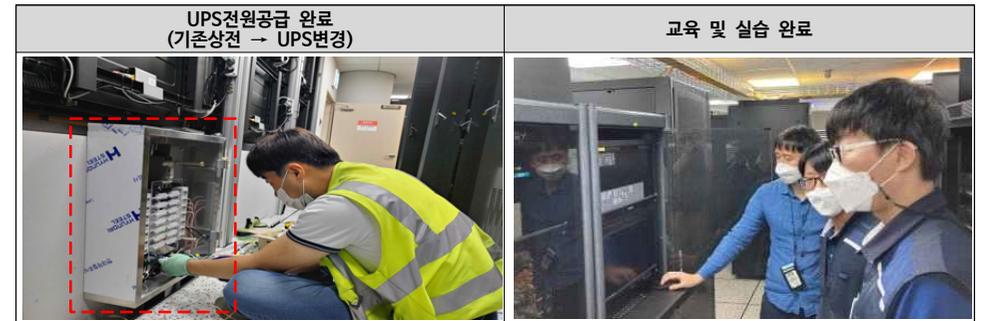
○ 후속조치기간 : '21.08.09 ~ 08.17 (10일 소요)

○ 조 치 내 용 : UPS전원 공급 및 교육실시 완료

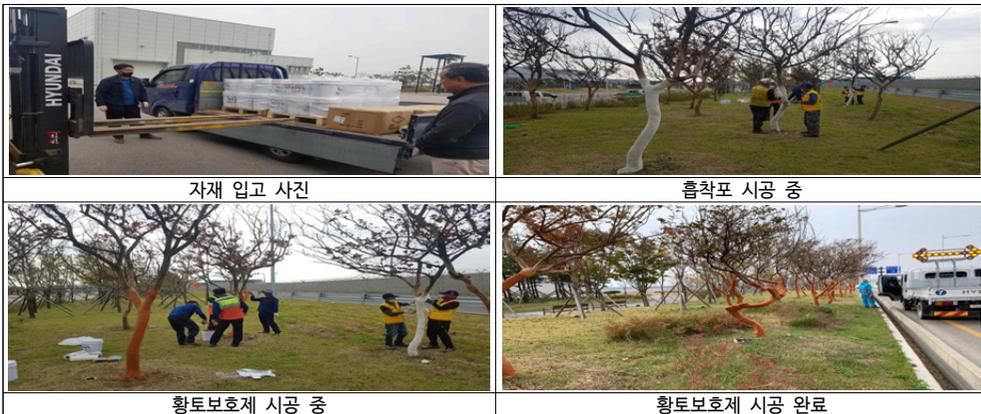
- 황토보호제 시공으로 수목 월동 및 맹아 억제 효과가 높으며, 수목 증산작용 억제 및 병충해방제 효과로 수목 생육상태가 개선됨
 - 작년 대비 배롱나무꽃 개화상태 개선되어 공항 경관 개선
- 황토보호제가 월동보호제 역할을 하여, 월동작업 미시행함으로 인한 인건비 및 월동재료비 절감 효과
- 황토보호제가 맹아지 발생 억제 작용을 하여 맹아지 제거작업 횟수 감소로 인한 작업능률 향상 및 인건비 절감 효과

- 황토보호제는 2년의 유지기간 제한이 있으므로, 지속적인 효과를 위해서는 2년 주기로 황토보호제를 별도 구매하여 보수 작업이 필요함(흡착포는 기존 설치 유지)

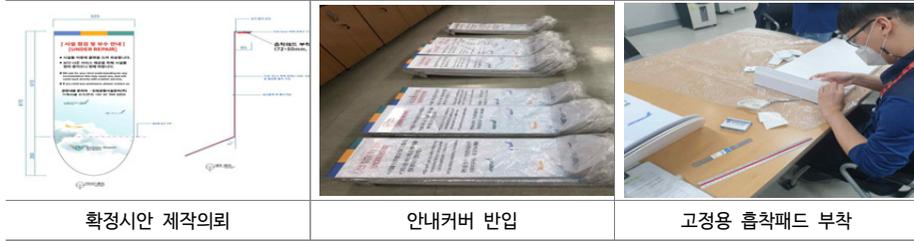
○ 최종 시안(1안) 확정 및 제작

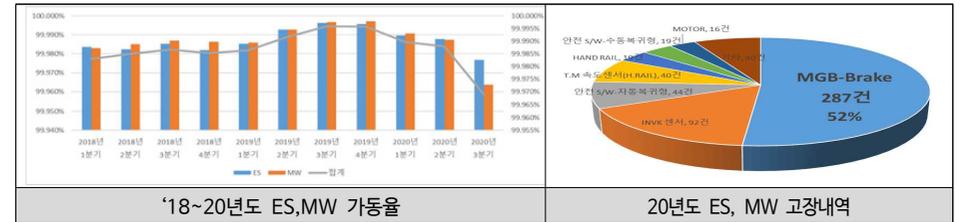
- T2지역 '18년 개항 후 지속적으로 가동율이 증가하였으나, 코로나19 시국에도 불구하고 '20년도 부터 가동률이 감소하는 추세
- ES, MW 가동률 감소로 인한 공항이용객의 불편함을 미연에 방지 필요
- '20년도 ES, MW 고장을 분석해본 결과 브레이크 고장이 287건으로 52%의 고장이 발생함

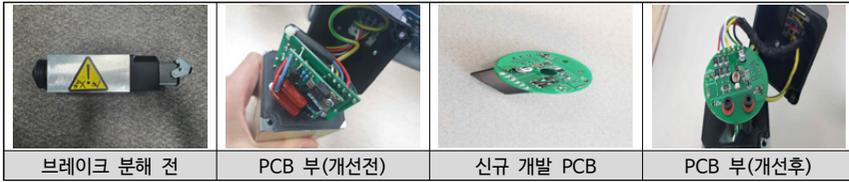
- 사업소 자체적 개선이 불가하여 기술력 있는 업체 발굴하여 선정
- 중국산 부품 국산화 시행
 - 중국산 부품을 국산 양질의 부품 수배 시행
 - 추가 부품 교체 및 개선시 원활한 부품 수배를 위해 표준부품 사용
- 혁신기술 도움 및 적용
 - 기존의 저가형 스위치를 대체하여 자석 센서 적용(신호오류장애 저감)
 - 다층형 조잡한 브레이크 내 PCB를 단층형 컴팩트한 PCB 회로 제작

- 개선품 적용 및 설치
 - 브레이크 69개 개선 완료
 - 개선품을 자동보도(MW) 60대에 우선 적용하여 설치 완료 ('21.04~05)

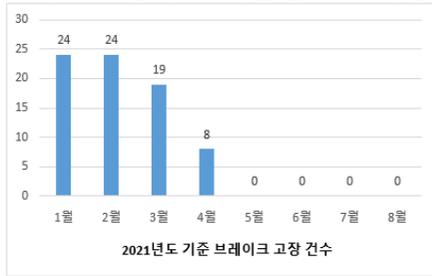
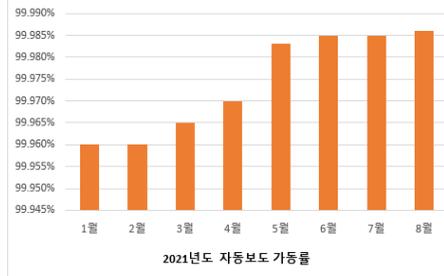
- 개선품 설치 후 브레이크 관련고장 0건
- 브레이크 고장률 100% 감소
- 브레이크 개선품 설치 후 자동보도(MW) 가동률 향상
